**РАЗРЕЗ 2-2**  
Съществуващо положение

**solar ARCHITECTS**  
Архитектурно бюро Солар Архитекти [www.solar-bg.eu](http://www.solar-bg.eu)

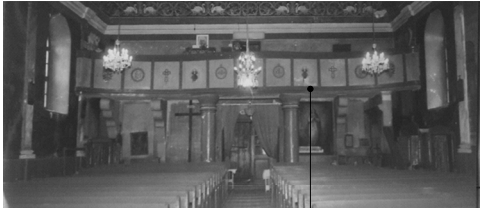
Интериорна снимка към балкона на църквата, 1980г.  
Възстановяване на декоративен фриз на балкона по архивни данни
